# Vidbo kyrka

Antikvarisk medverkan vid renovering av kyrkogårdsmuren kring Vidbo kyrka, Vidbo socken, Sigtuna kommun, Uppland

*Lisa Sundström*  
Rapport 2010:22

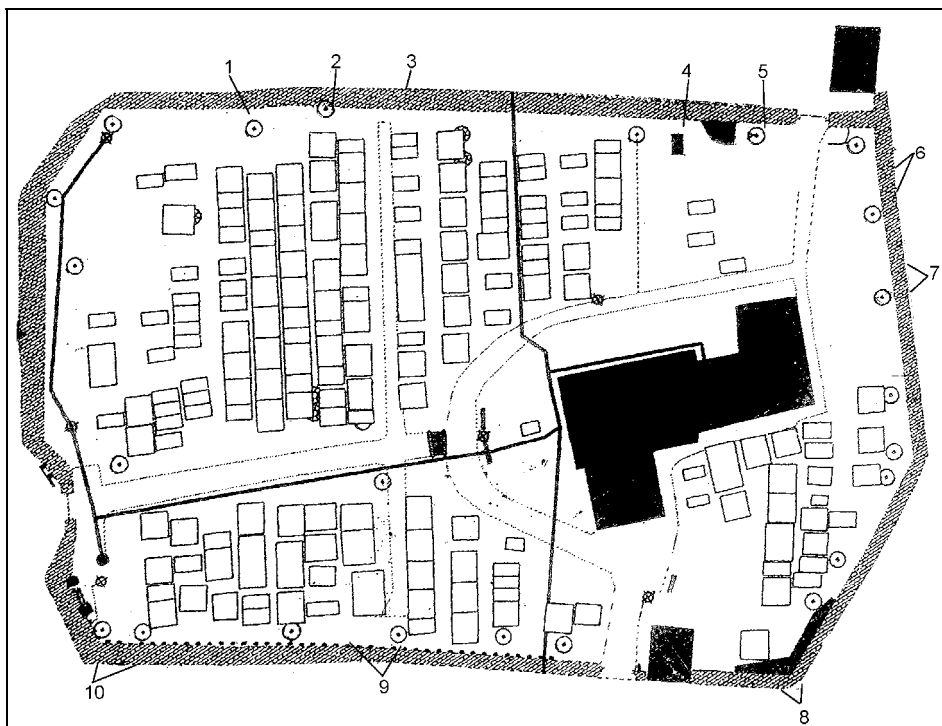
*Reparation av muren har utförts vid punkterna 1 – 10.*

Reparationer av kyrkogårdsmuren har utförts vid punkter markerade på kartan nedan. Reparationerna har utförts genom nedplockning och därpå följande återuppläggning på befintliga grundstenar. Återuppsättandet har utförts så att stenarna i stor utsträckning som möjlig återplacerats lika tidigare.

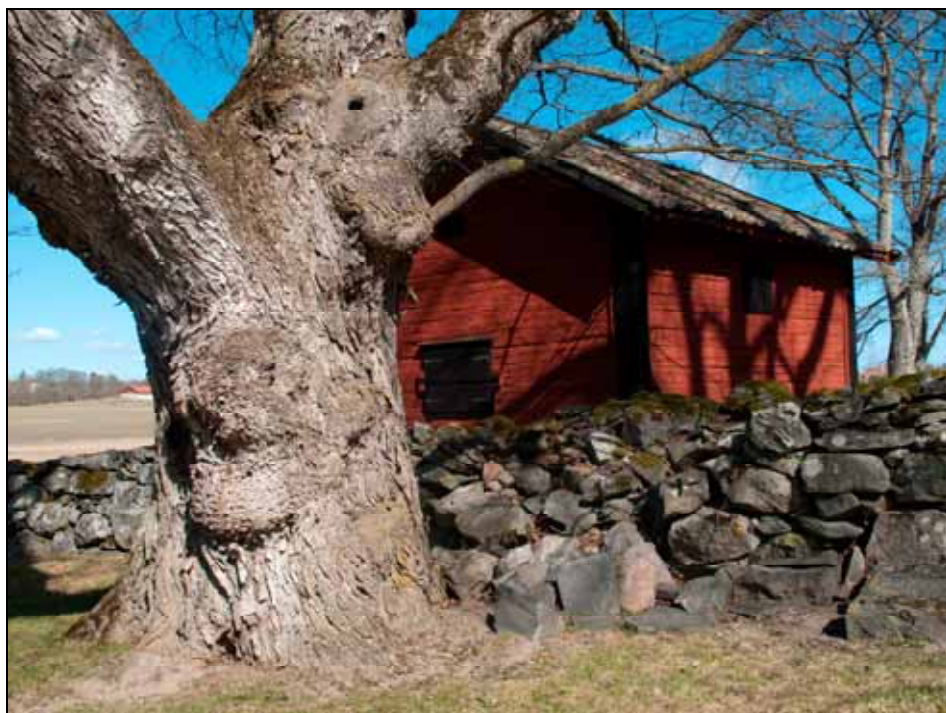
*Punkt 1. Raserad mur före återuppläggning av murens insida. Foto: Lisa Sundström, bildnr: lp20100348.*

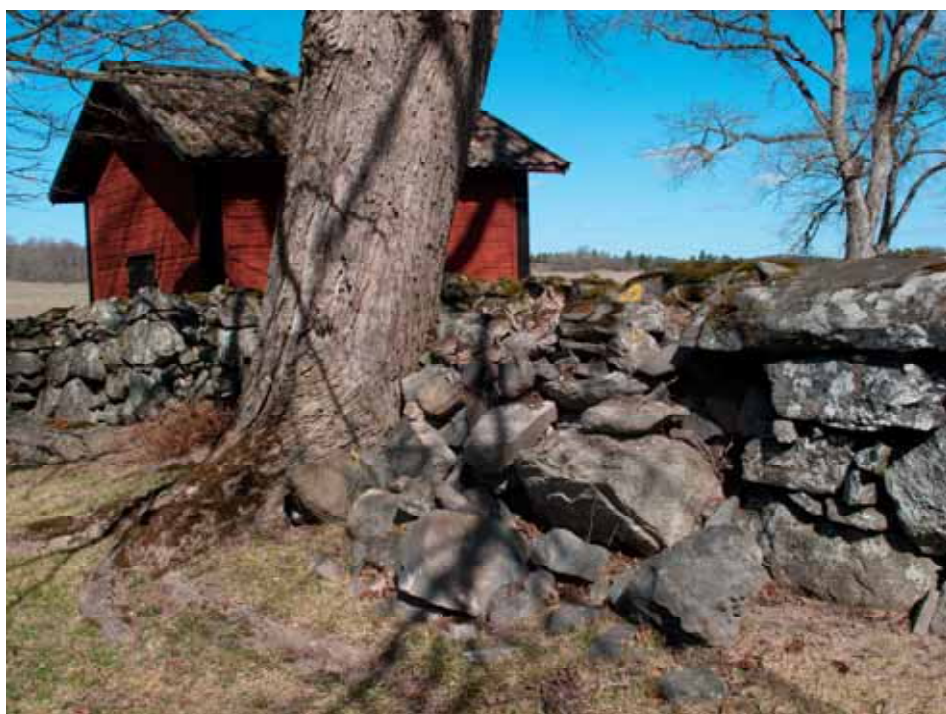
*Punkt 2. Raserad mur före återuppläggning av murens insida. Foto: Lisa Sundström, bildnr: lp20100349.*

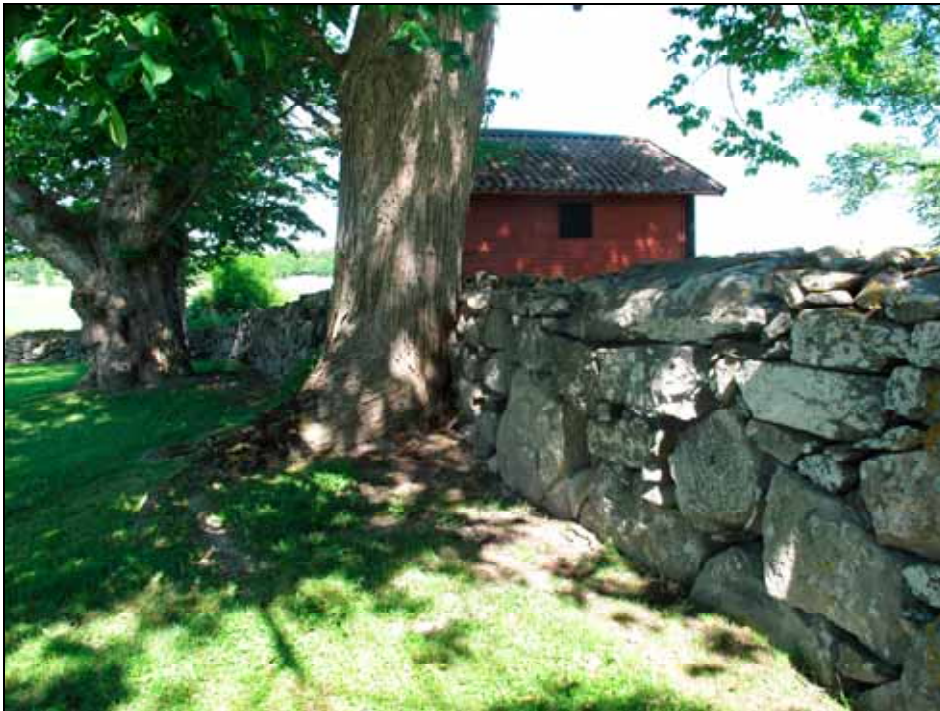
*Punkt 1 och 2 efter återuppläggning av murens insida. Foto: Lisa Sundström, bildnr: lp20100350.*

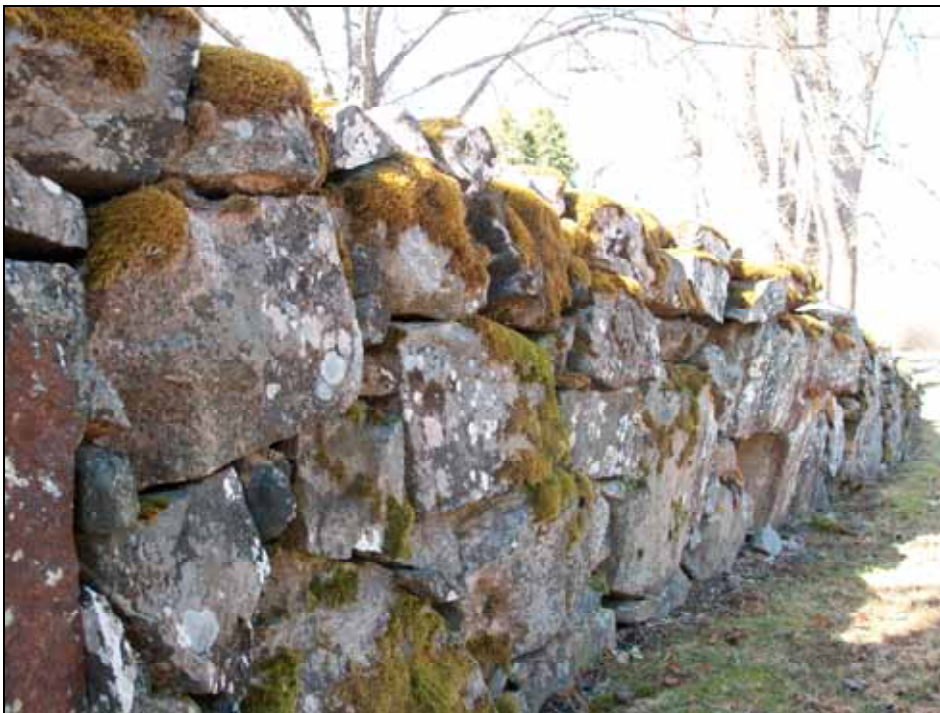
*Punkt 3 före reparation av murens utsida. Foto: Lisa Sundström, bildnr: lp20100351.*

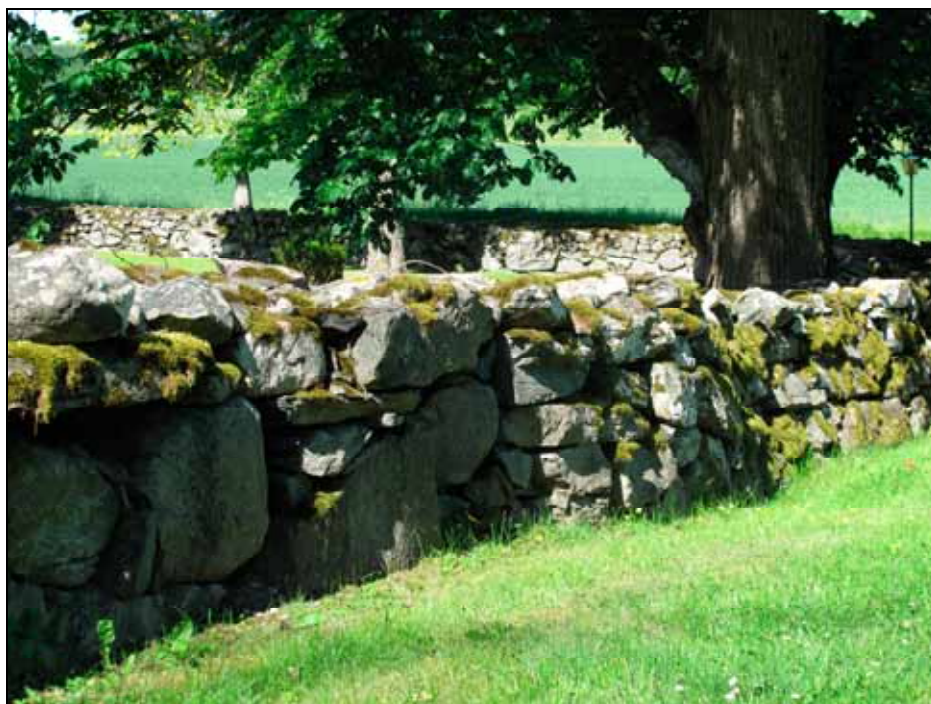
*Punkt 3 efter reparation av murens utsida. Foto: Lisa Sundström, bildnr: lp20100352.*

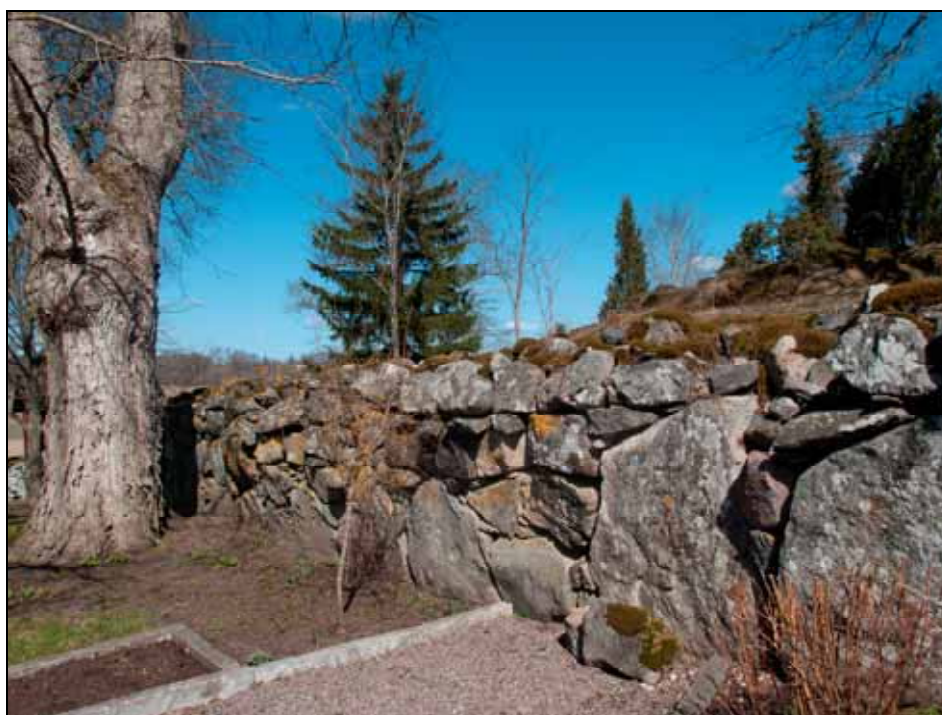
*Punkt 4. Raserad sten före reparation. Foto: Lisa Sundström, bildnr: lp20100353.*

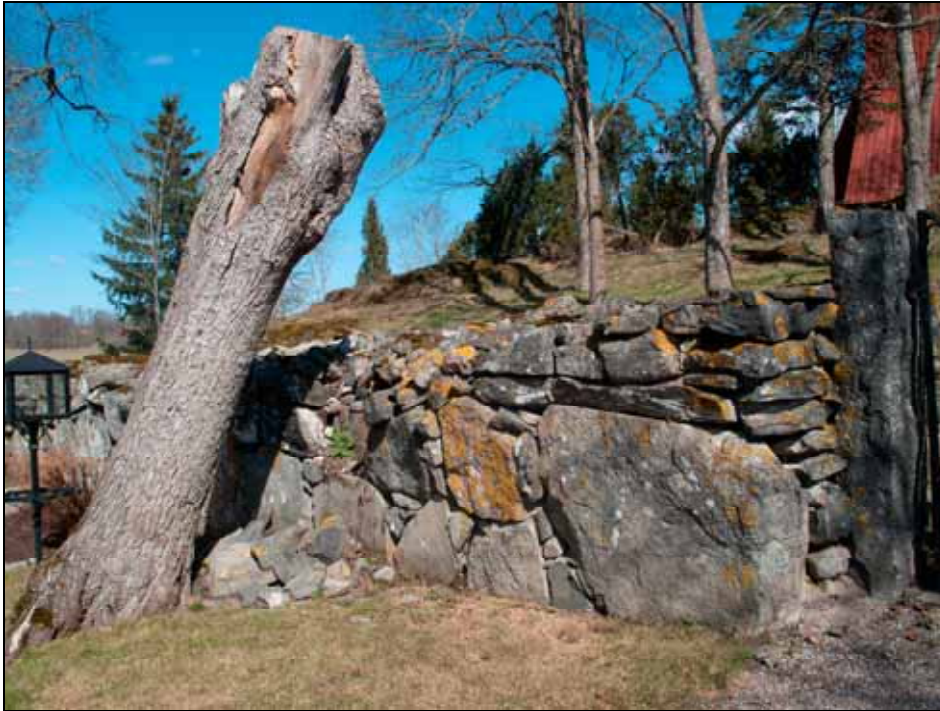
*Punkt 5. Raserad mur före reparation. Foto: Lisa Sundström, bildnr: lp20100354.*

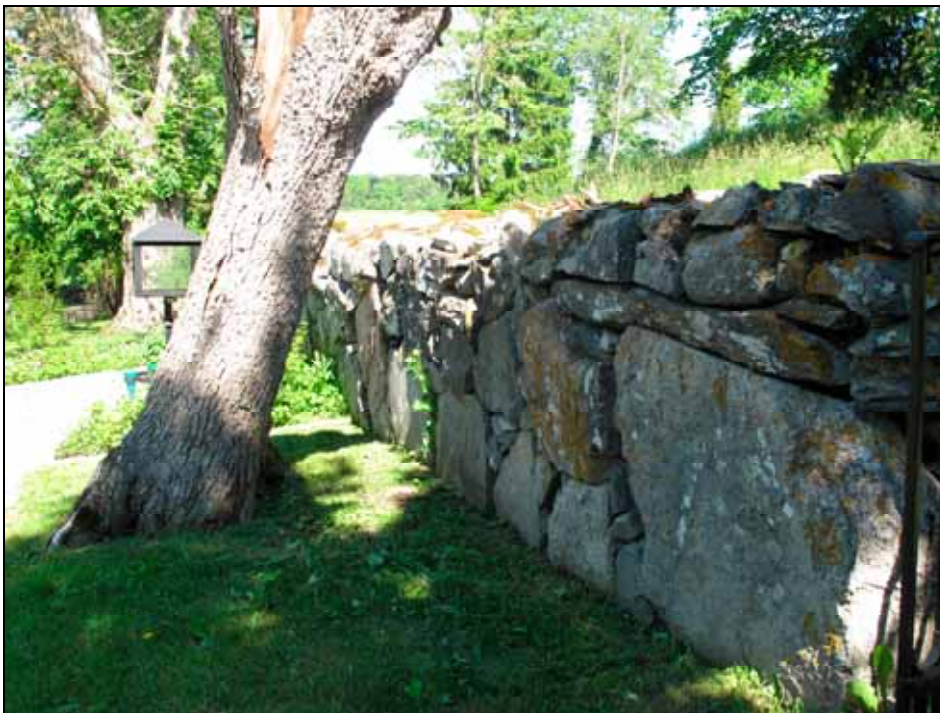
*Punkt 5 efter reparation av murens insida. Foto: Lisa Sundström, bildnr: lp20100355.*

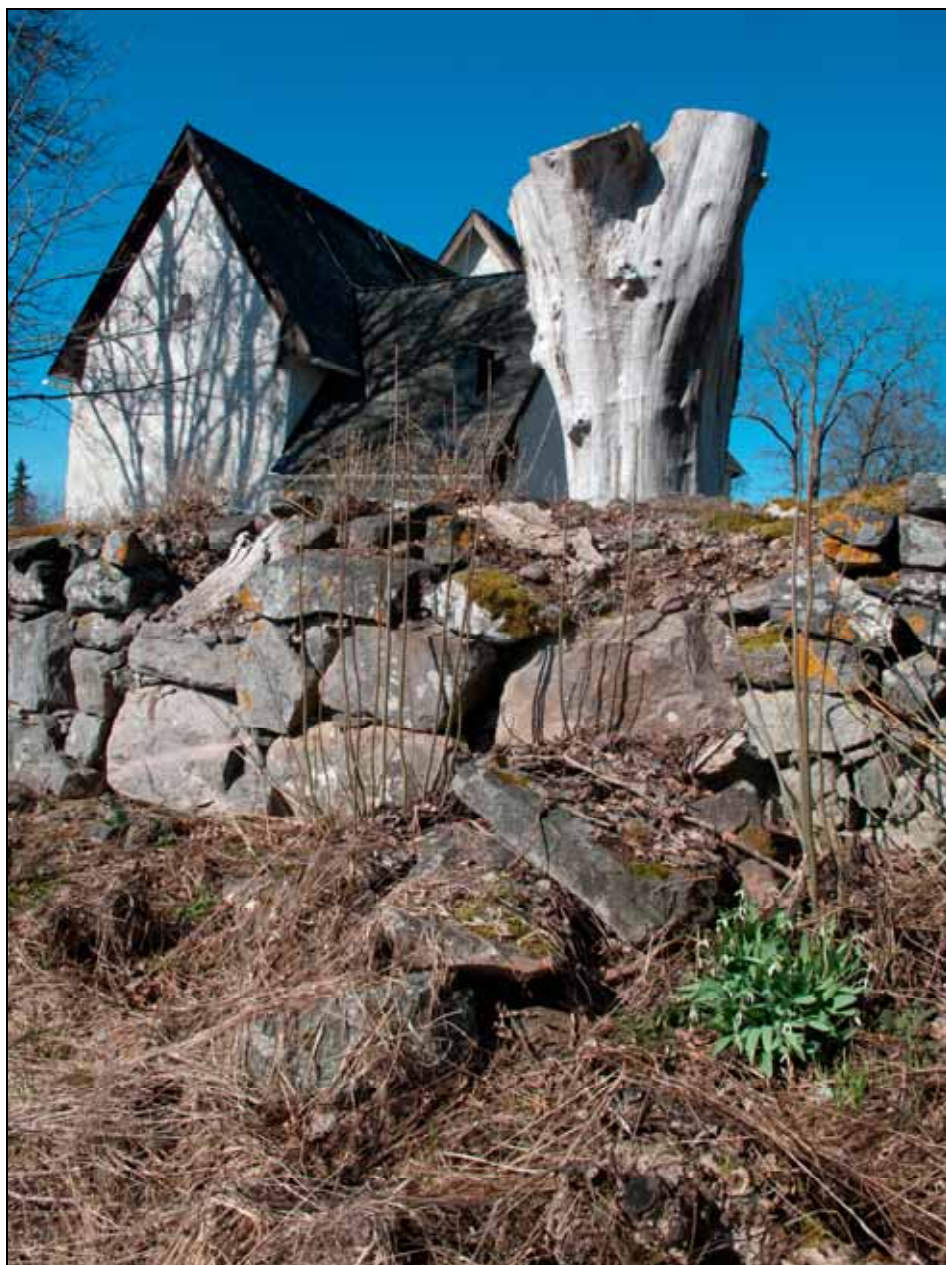
*Punkt 6. Raserad mur före reparation. Foto: Lisa Sundström, bildnr: lp20100356.*

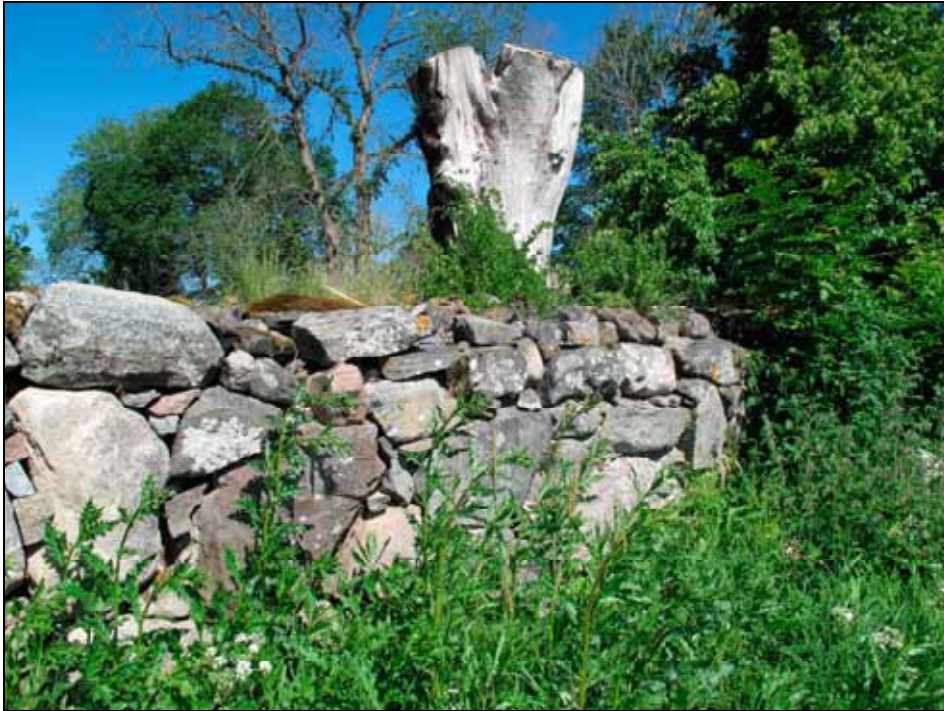
*Punkt 6 efter reparation av murens utsida. Foto: Lisa Sundström, bildnr: lp20100357.*

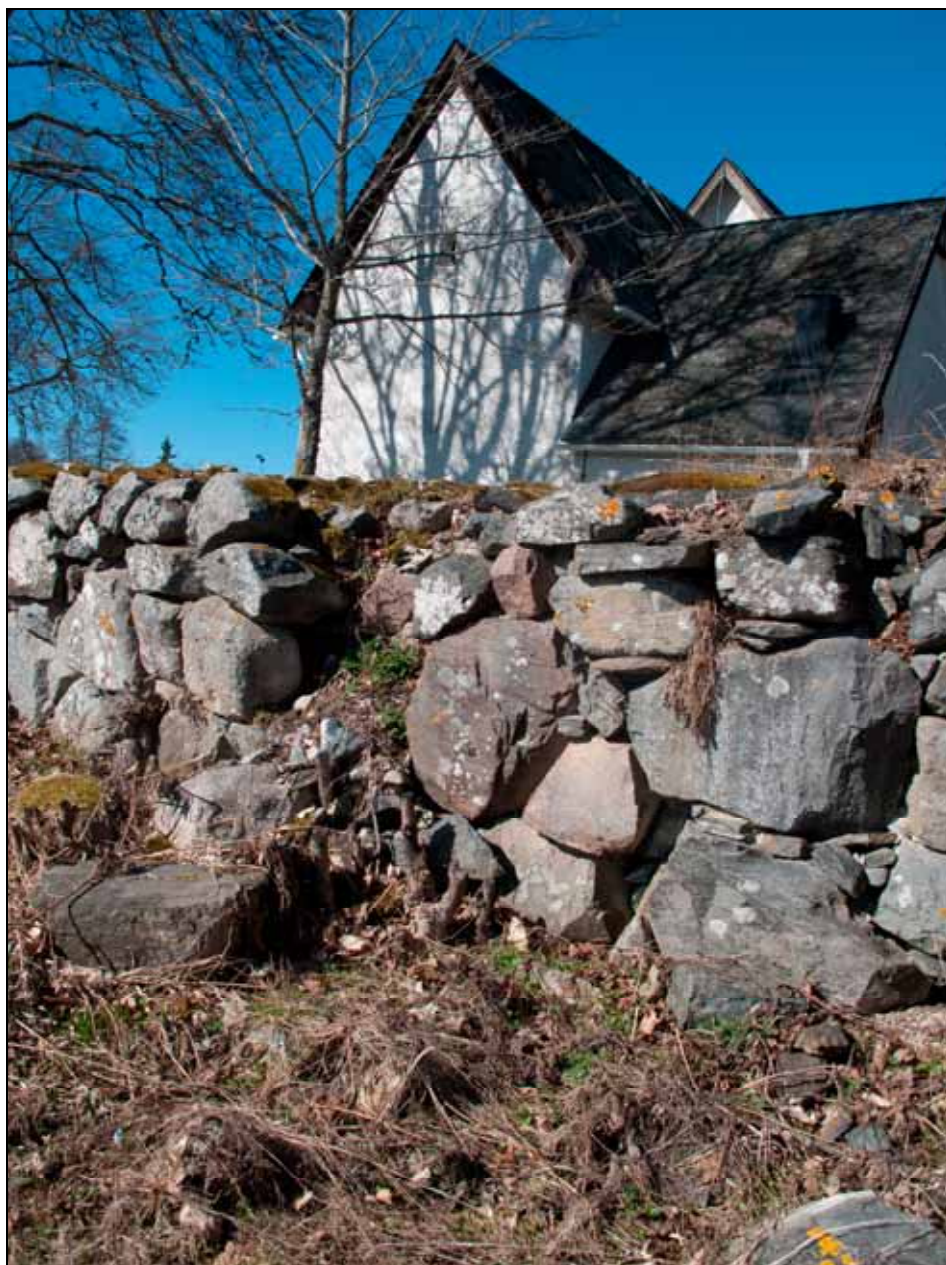
*Punkt 7. Raserad mur före reparation. Foto: Lisa Sundström, bildnr: lp20100358.*

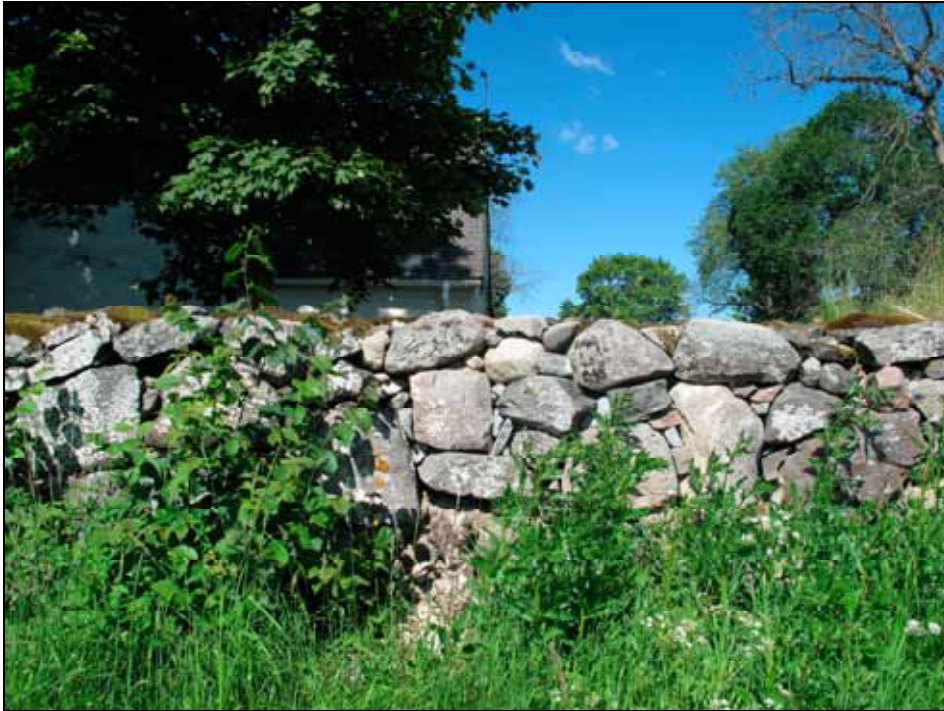
*Punkt 7 efter reparation av murens utsida. Foto: Lisa Sundström, bildnr: lp20100359.*

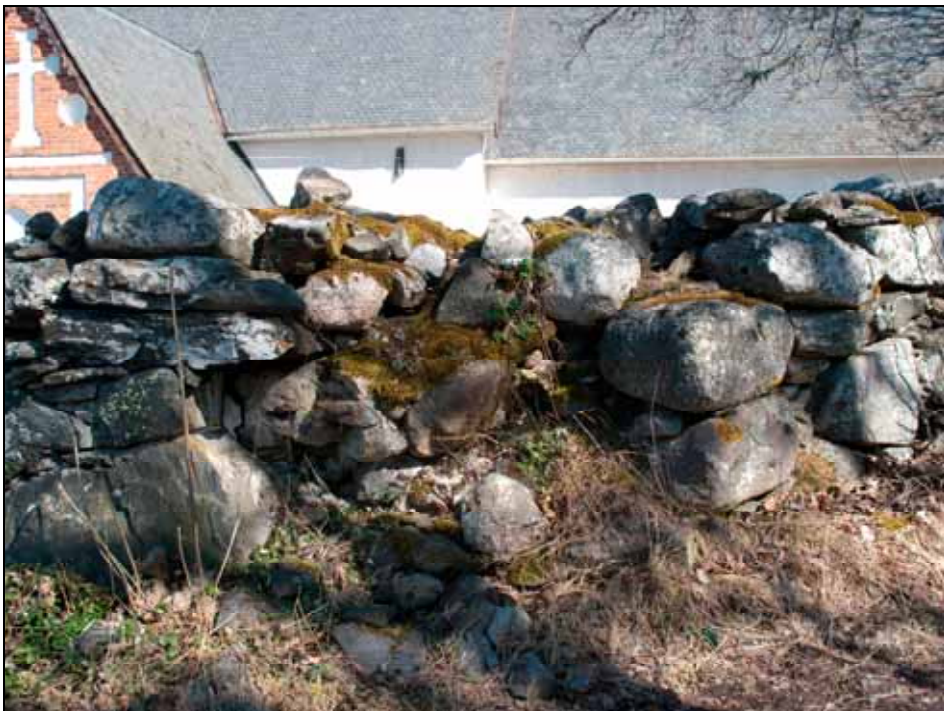
*Punkt 8 före reparation. Foto: Lisa Sundström, bildnr: lp20100360.*

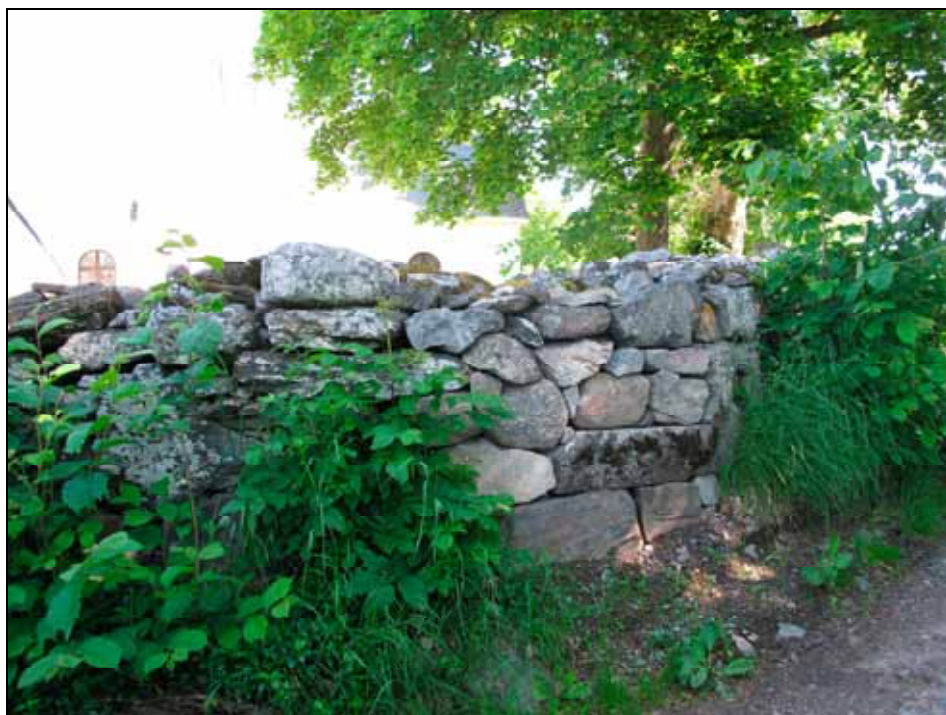
*Punkt 8 efter reparation av murens utsida. Foto: Lisa Sundström, bildnr: lp20100361.*

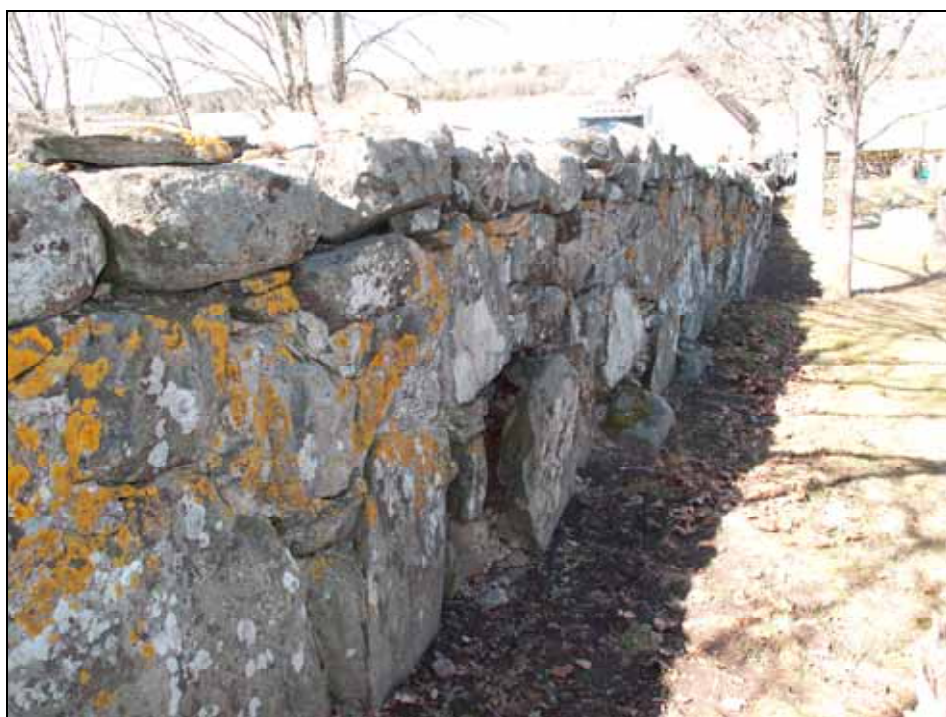
*Punkt 9. Utskjutande mur före reparation. Foto: Lisa Sundström, bildnr: lp20100362.*

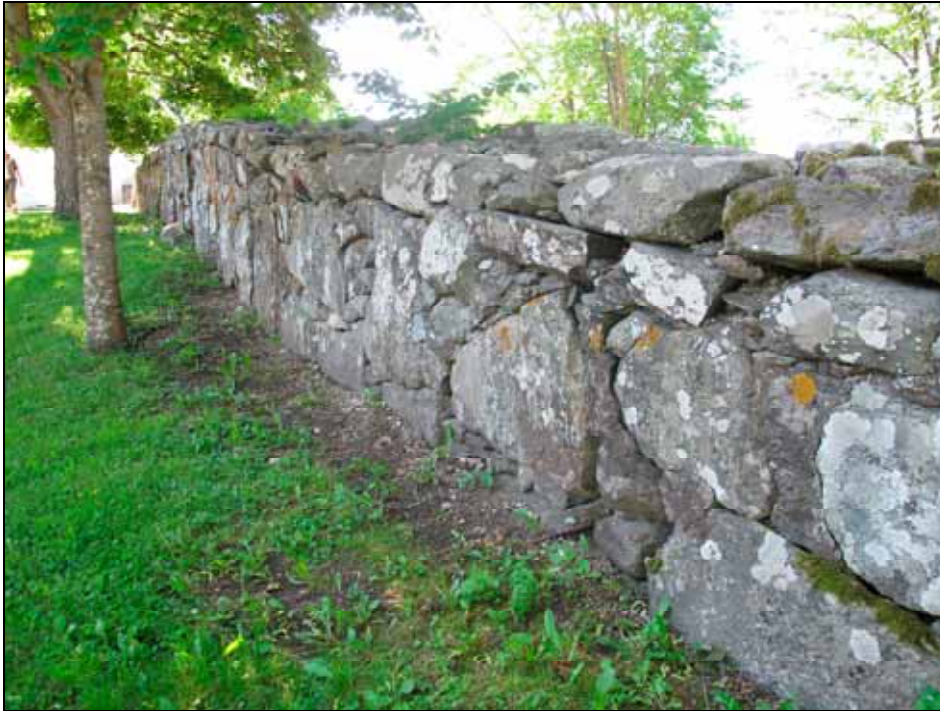
*Punkt 9. Efter reparation av murens insida. Foto: Lisa Sundström, bildnr: lp20100363.*

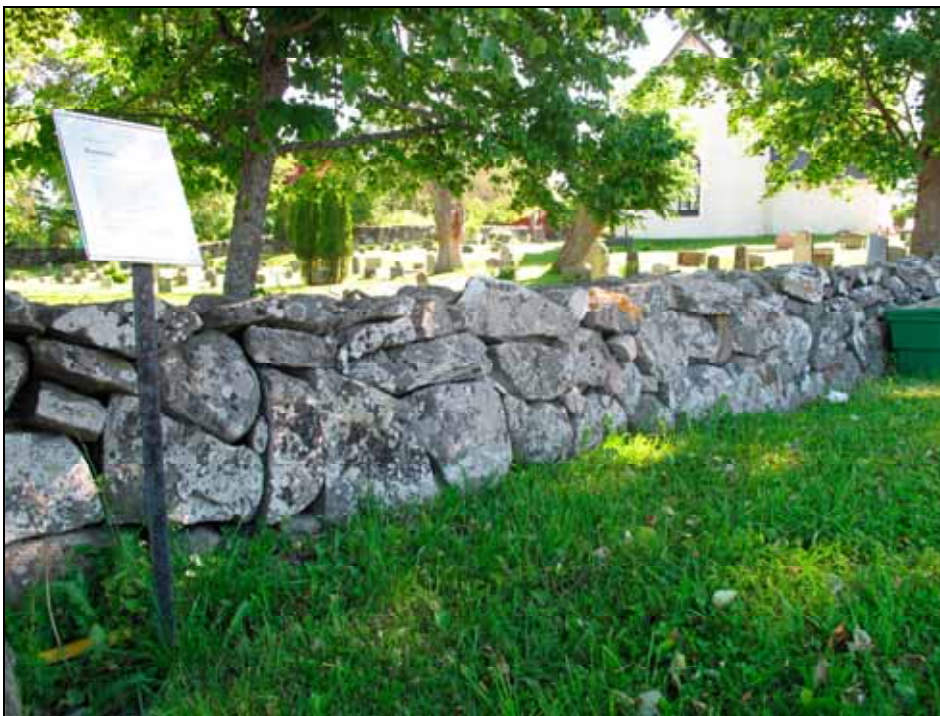
Vid punkt 10 var omläggning nödvändig varvid muren plockades ner helt för omläggning av grundstenar. Muren återupplockades därefter med återplacering av stenar i möjligaste utsträckning.

*Punkt 10 efter omläggning av mur. Foto: Lisa Sundström, bildnr: lp20100364.*

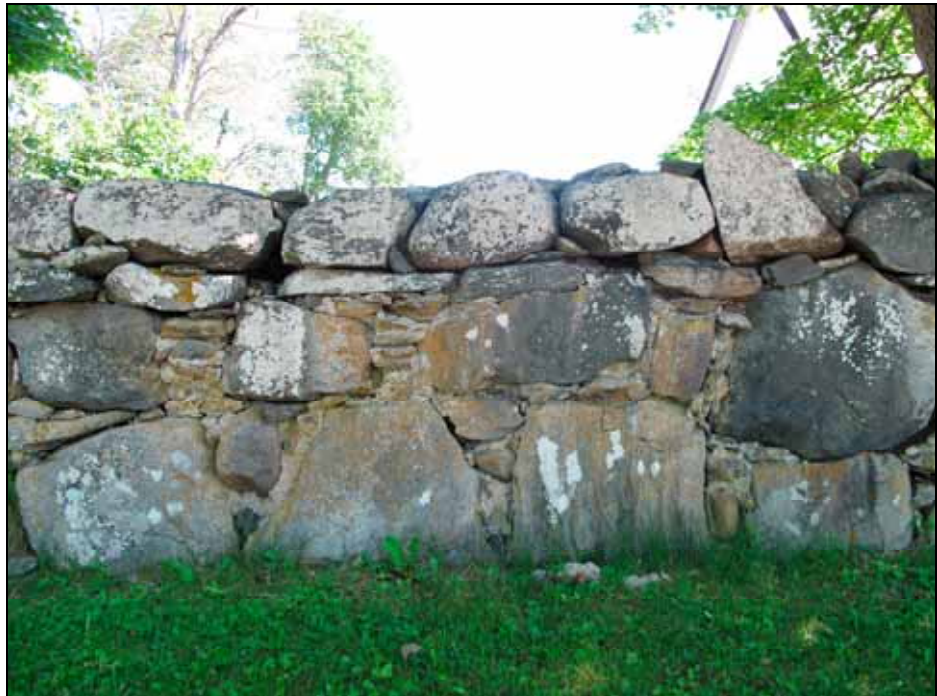
Medeltida varmmur med ett skikt stenar från 1797 års läggning i södra bogårdsmuren. Foto: Lisa Sundström, bildnr: lp20100366.
