Översiktlig byggnadsminnesutredning av

Vidbo prästgård

Vidbo prästgård 1:5, Vidbo socken, Sigtuna kommun, Uppland

Kersti Lilja
Rapport 2005:30

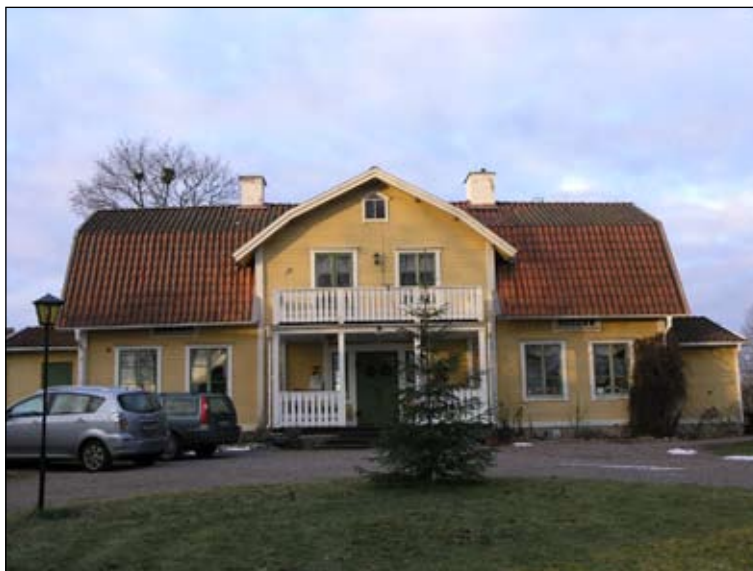
Bildbeteckning: lp2005-1327. Mangårdsbyggnaden från öster. Foto: Kersti Lilja 2005.

Mangårdsbyggnaden har förändrats genom kraftiga ombyggnader men bevarar i stort sett ursprunglig planlösning och rumsindelning förutom att ett par garderober har inretts till badrum och toaletter. Av äldre fast inredning bevarar

byggnaden ett fåtal fyllningsdörrar från 1700-talet. Mangårdsbyggnaden har endast ett visst byggnadshistoriskt värde.

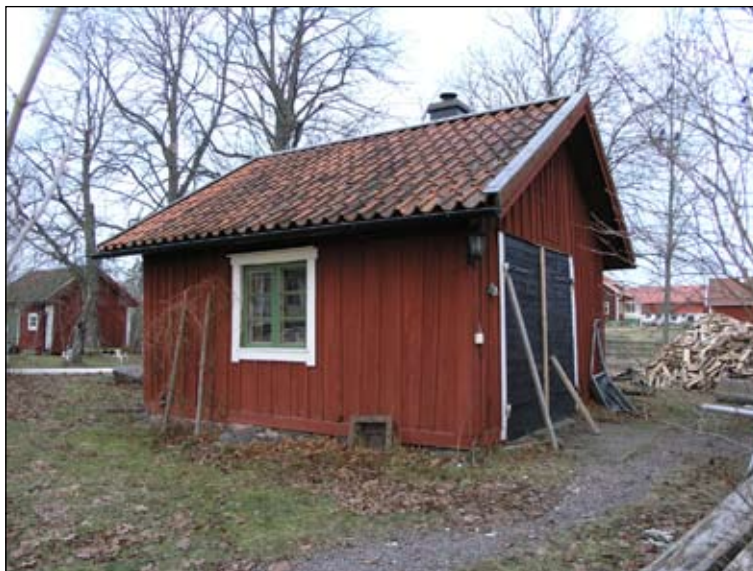
Vid 1970-talets inventering har byggnaden daterats till 1800-tal. Vid tillfället fanns en vitputsad öppen spis. Byggnaden är helt moderniserad invändigt och innrymmer vedpanna. I prästgårdsinventeringen år 1917 benämns byggnaden slöjdbod.

Bildbeteckning: lp2005-1330. F d drängstugan från sydöst. Foto: Kersti Lilja 2005.

Den f d drängstugan har blivit kraftigt ombyggd och bevarar i stort sett endast sitt skal. Det f d stallet som nu inrymmer garage har likaså byggts om kraftigt men bevarar trots det en del byggnadshistoriska värden som är kopplade till den välbevarade exteriören och till sambandet med övriga byggnader i längan. Mangårdsbyggnaden, f d drängstugan och f d stallet har miljöskapande värden eftersom de ingår som delar i helheten.

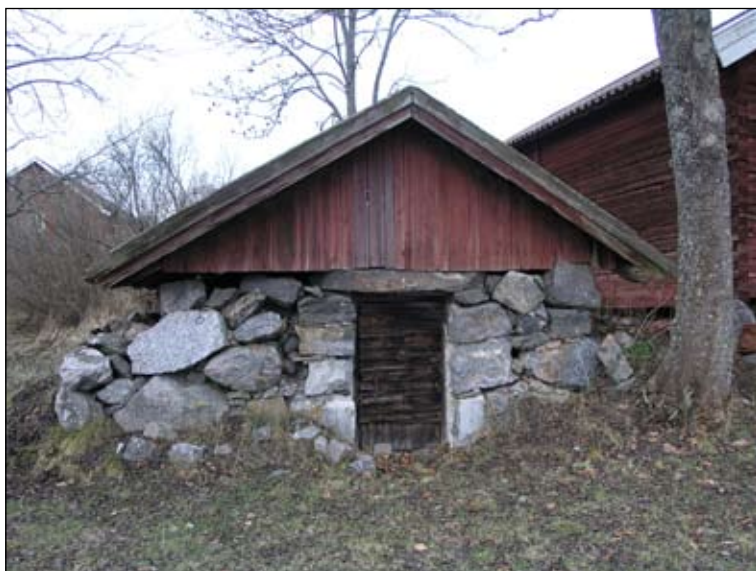
Enligt 1917-års prästgårdsinventering saknade stenkällaren tak och var täckt med cement och jord. I dag är taket till stor del nedrasat. Källaren är svårdaterad men har troligen tillkommit under 1800-talet.

Bildbeteckning: lp2005-1332. Stenkällaren från öster. Foto: Kersti Lilja 2005.

Övrigt: Taket i mycket dåligt skick, delvis helt nedrasat.

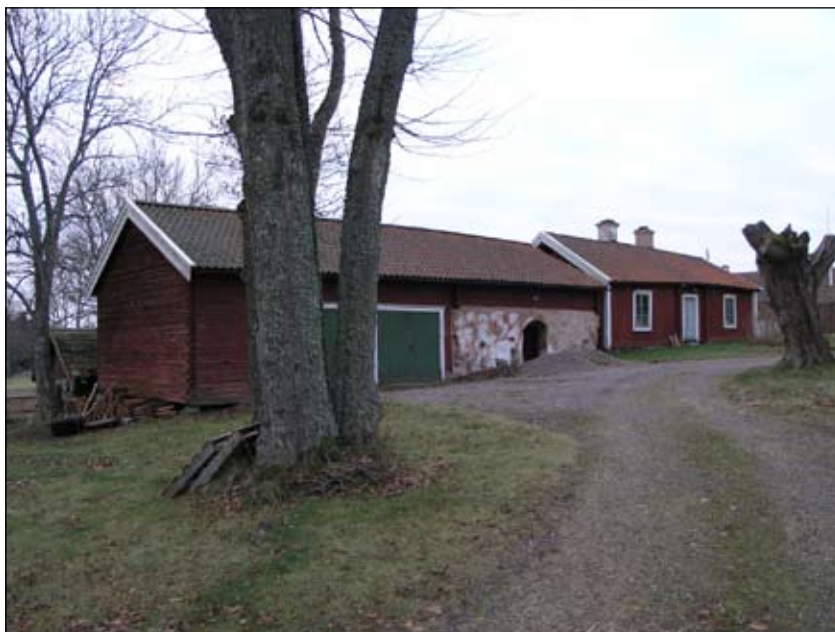
Arrendatorsbostaden är uppförd före upprättandet av storskifteskartan år 1765. Byggnadens fasta inredning härrör till stor del från 1800-1850, vilket tyder på att byggnaden har genomgått en stor ombyggnad vid tiden. En del inredning härrör från 1900-talets början. Under nuvarande tapetlager och pappspänning syns på ett par ställen tidigare väggbeklädnad bestående av lerklining på timmerväggarna. År 1918 lämnades arrendatorsbostaden till förmån för nyuppförd byggnad norr om mangården. Byggnaden är välbevarad till följd av att den stått oanvänd under lång tid.

Bildbeteckning: lp2005-1333. Längan med f d stall, källare och arrendatorsbostad från nordost. Foto: Kersti Lilja 2005.
